اطلاعیه فنی

شماره: ۱۳۰-۱۳۹۵

عنوان: نحوه رفع ایراد لرزش و سفت بودن پدال کلاچ

نوع خودرو: خودرو های با موتور TU5

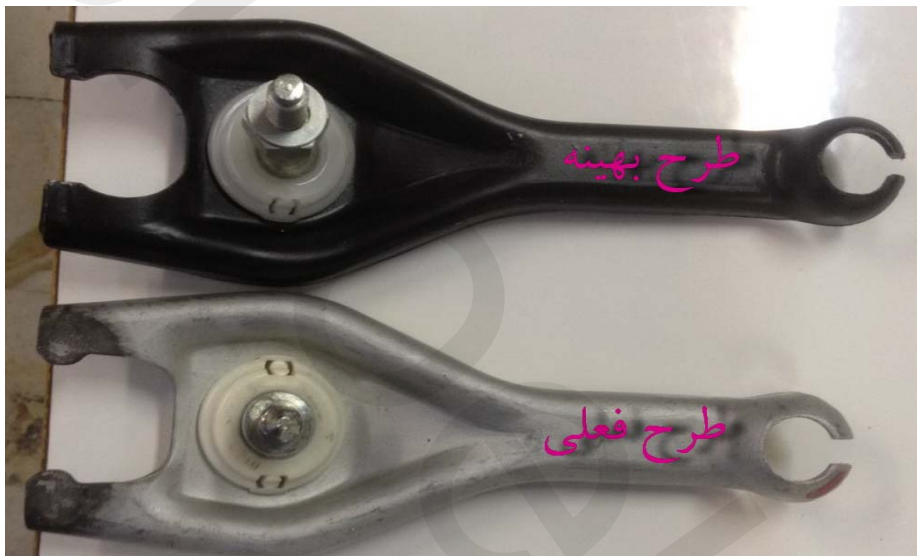
به اطلاع کلیه نمایندگان مجاز می رساند در صورت مراجعه خودرو با موتور TU5، با ایراد لرزش کلاچ هنگام شروع حرکت یا سفت بودن پدال کلاچ، لازم است دو شاخه کلاچ تعویض و از دوشاخه کلاچ اصلاح شده استفاده شود. لازم به ذکر است که جهت رفع ایراد فوق نیازی به تعویض دیسک و صفحه، بلبرینگ و فلاپویل نمی باشد و در صورت مشاهده آثار سوختگی و خوردگی غیر یکنواخت روی دیسک، صفحه کلاچ و فلاپویل یا ایراد دار بودن فنرهای مربوطه، ضروریست مطابق اطلاعیه فنی شماره ۱۳۰-۱۳۹۵ اقدام به تعویض قطعه معیوب مرتبط گردد.

کد اختصاصی	شرح قطعه
۰۶۶۰۴۰۱۷	دوشاخه کلاچ اصلاح شده
