شماره: ۱۳۹۰-۸۷

نوع خودرو: سمند EF7

راهنمای تشخیص نشتی روغن موتور ملی

اطلاعیه فنی - تعمیراتی

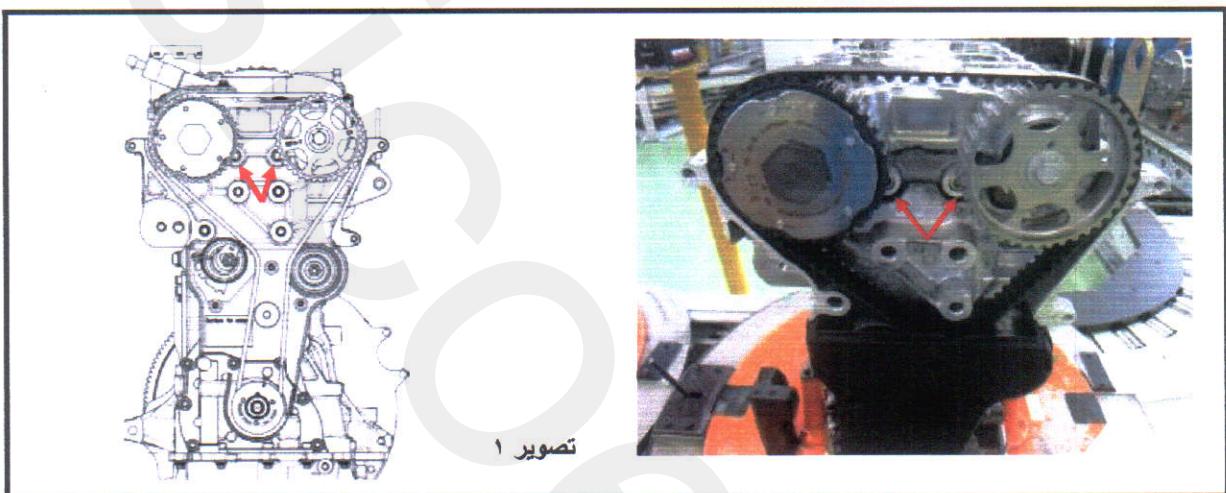
نشستی روغن از کورکنهای سمت جلو (تصویر ۱)، عقب (تصویر ۲) و جانبی سرسیلندر (تصویر ۳) می تواند رخ دهد.

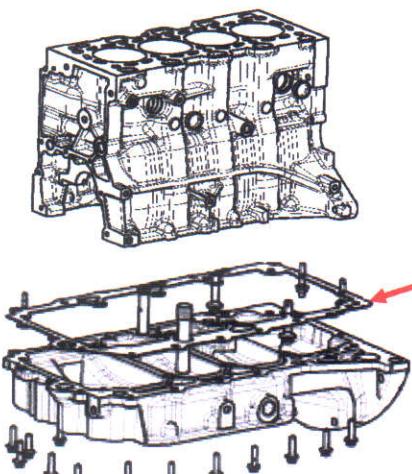
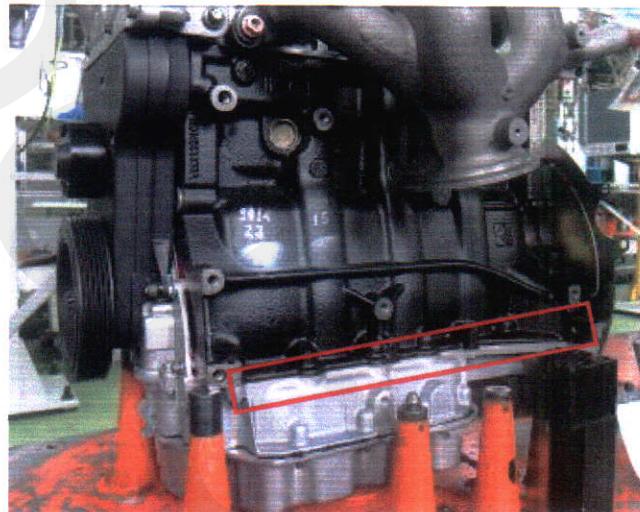
تصویر ۴

نشتی روغن از ناحیه تماس قاب نرdbانی به بلوک سیلندر(تصویر ۴) می تواند رخ دهد.

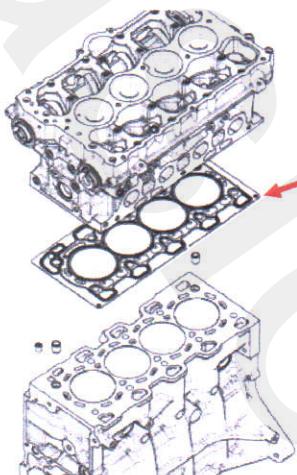
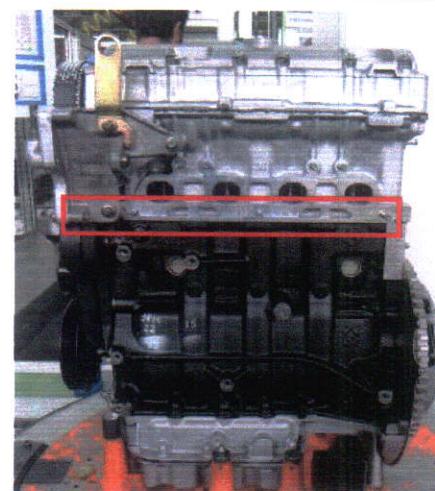
تصویر ۵

نشستی روغن از ناحیه تماس سرسیلندر به بلوک سیلندر (تصویر ۵) می‌تواند رخ دهد.

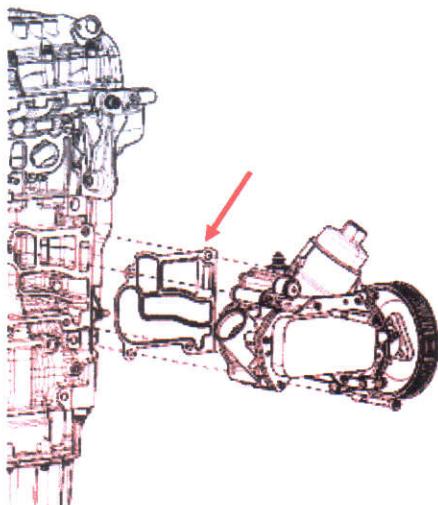
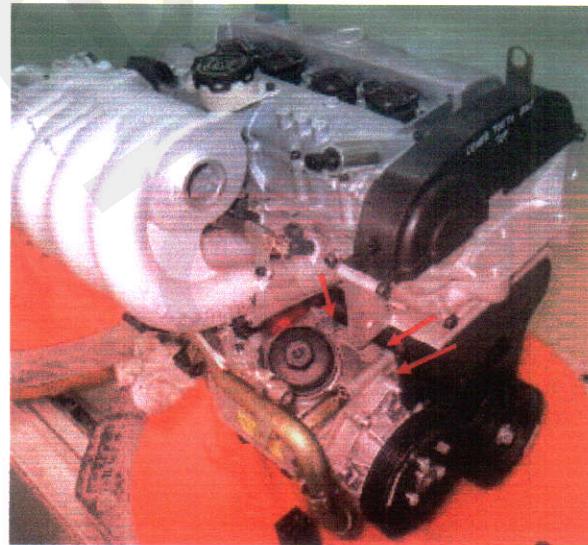
تصویر ۶

نشستی روغن از ناحیه تماس مازول روغن به بلوک سیلندر (تصویر ۶) به علت عدم آبیندی واشر می‌تواند رخ دهد.

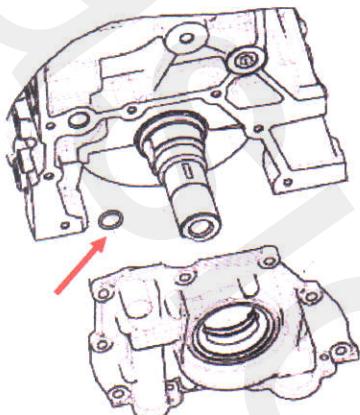
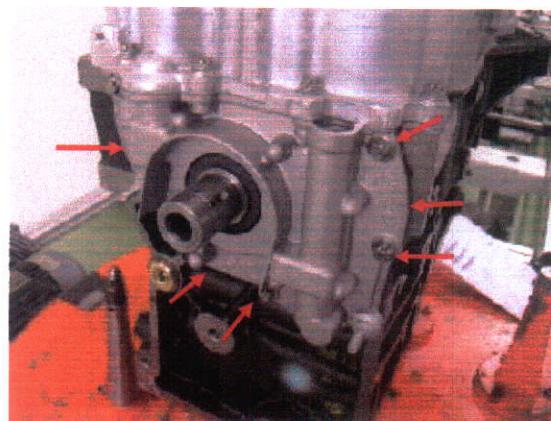
تصویر ۷

نشتی روغن از محل تماس پمپ روغن با بلوک سیلندر بخصوص در ناحیه قرارگیری اورینگ (تصویر ۷) می‌تواند رخداد کند.

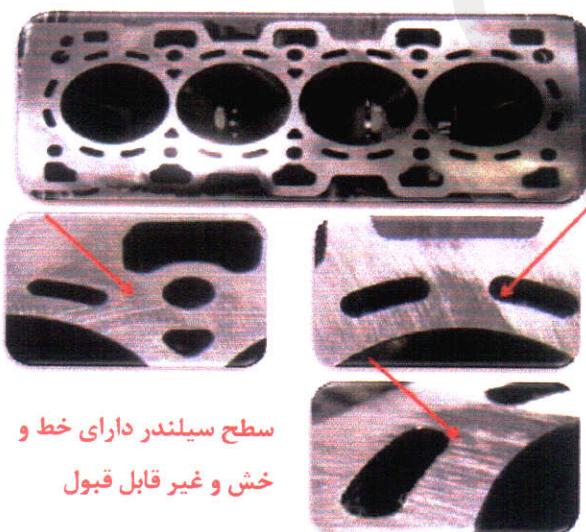
۶- در صورت باز نمودن سرسیلندر مطابق تصاویر زیر ناهمواری های سطح بلوک سیلندر را کنترل نمایید.

سطح سیلندر دارای خط و  
خش و غیر قابل قبول

توجه: رعایت گشتاور پیچ ها و اتصالات موتور و متعلقات آن بسیار مهم بوده و لازم است مطابق راهنمای تعمیرات (با کلید مدرک ۱۱۲۸۹ در سایت فنی و مهندسی) استانداردهای تعمیراتی و گشتاورها دقیقاً مراعات گردد.

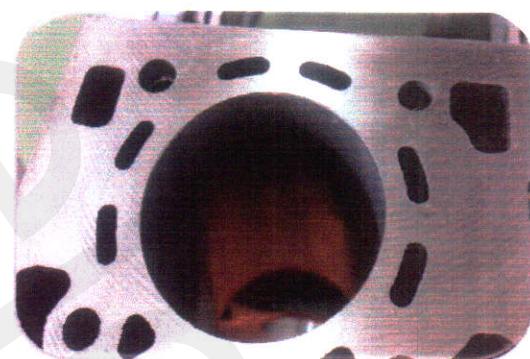
سطح سیلندر فاقد خط و خش و قابل قبول
